DRIFT OG VEDLIGEHOLD

Sags navn: **BRONZEALDERVEJ 1 - 43 A-C**

Sag nr.: 12804

Dato: Viby, den 10.03.2021

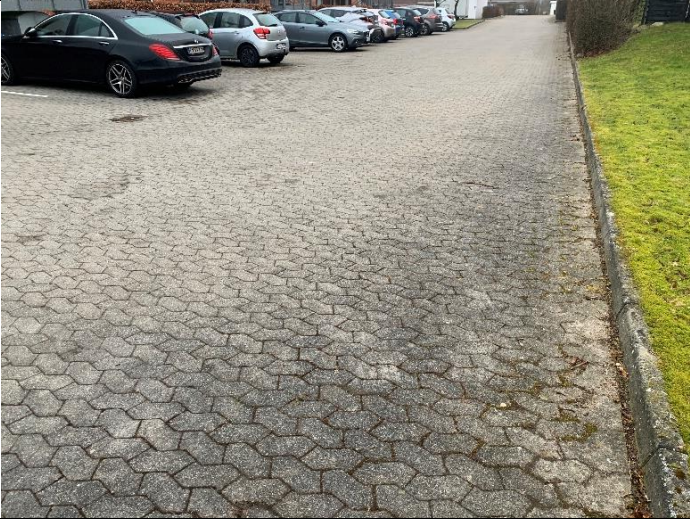
Bronzealdervej 1 - 43 A-C		10.03.2021	
Bygningssdel (SFB):		BELÆGNING (KØREAREAL)	
Areal:		2009 m ²	
Etablerings år:		1991-93	
Stand:		God <input type="checkbox"/>	Middel <input checked="" type="checkbox"/>
Forventet levetid ved almindeligt vedligehold		>10	
Årligt hensættelses til vedligehold		26.117,-	
Skønnet ny pris:		1.305.850,-	
Vedligeholdelse interval		Hvert 5 år	
Skønnet levetid ved ny		30 år	
Beskrivelses: Belægningen er af typen sf-sten. Belægningen er med normal slitage. Med fuger dækket af mos.			
Billede:

Køre areal ved B2

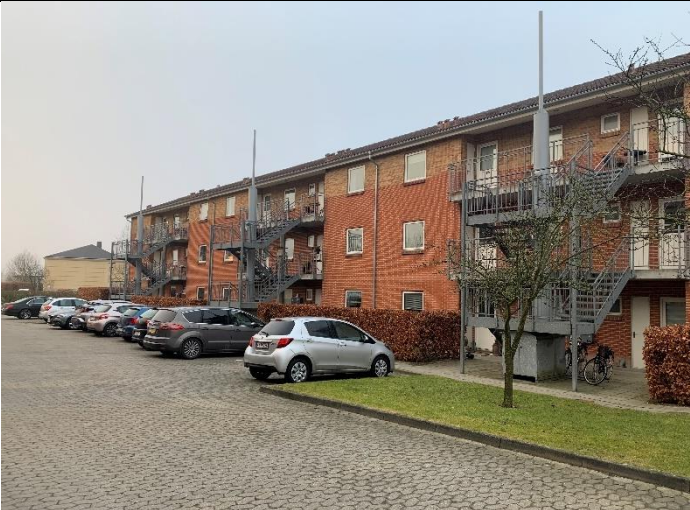
Køre areal ved B2

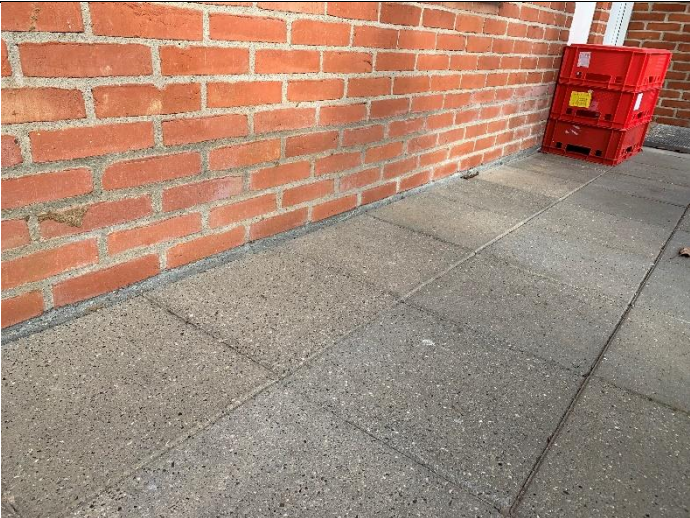
Sydøst ved B1. Belægning ved hoveddør.

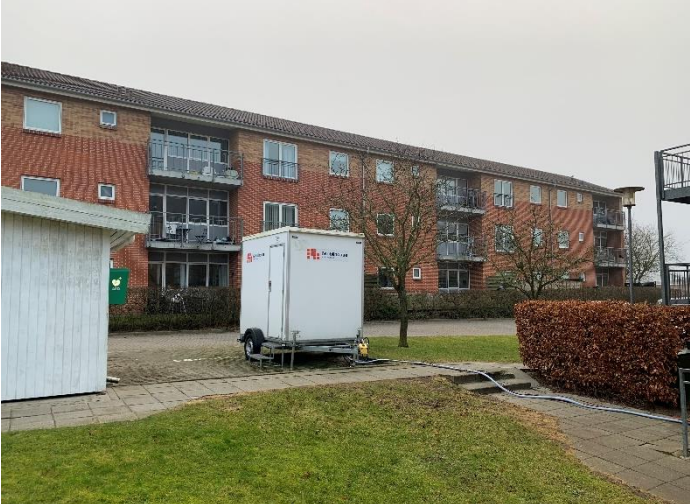
Bronzealdervej 1 - 43 A-C		10.03.2021	
Bygningssdel (SFB):		BELÆGNING (GANG AREAL)	
Areal:		531 m ²	
Etablerings år:		1991-93	
Stand:		God <input type="checkbox"/>	Middel <input checked="" type="checkbox"/>
Forventet levetid ved almindeligt vedligehold		>10	
Årligt hensættelse til vedligehold		6.903,-	
Skønnet ny pris:		345.150,-	
Vedligeholdelse interval		Hvert 5 år	
Skønnet levetid ved ny		30 år	
<p>Beskrivelses:</p> <p>Belægning er af typen 400 x 400 fliser. Belægningen er med normal slitage. Belægningen ligger flere steder og bølger. Trappesten flækket, ved nedgangen til kælderen.</p>			
Billede:

Nord for B2. Nedgang til kælder. Trappesten er flækket i kanten. Belægning bølger.

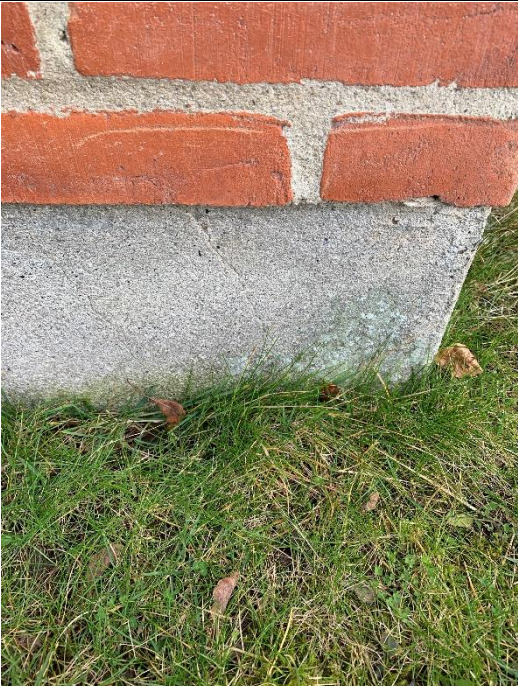
Bronzealdervej 1 - 43 A-C		10.03.2021	
Bygningsdel (SFB):		SOKKEL PUDS	
Areal:		400 m	
Etablerings år:		1991-93 Delvis renoveret i 2016	
Stand:		God <input type="checkbox"/>	Middel <input type="checkbox"/>
		Dårlig <input checked="" type="checkbox"/>	
Forventet levetid ved almindeligt vedligehold		>10	
Årligt hensættelses til vedligehold		3.091,-	
Skønnet ny pris:		154.568,-	
Vedligeholdelse interval		Hvert 5 år	
Skønnet levetid ved ny		30 år	
Beskrivelses			
<p>Sokkel puds ved B1 er flere steder skallet af. Man bør derfor renovere soklen ved gangarealer. Hurtigst mulig. General for B1. ved gangarealer.</p> <p>Ved B2 og B3 er soklen tideliger udbedrer. Og er i middel stand. enkle steder med små ubetydelige afskalninger i overfalden. Dog med en enkle afskalning af nyt puds, som bør udbedres.</p>			
Billede:

Sokkel ved syd øst hjørne ved B1.

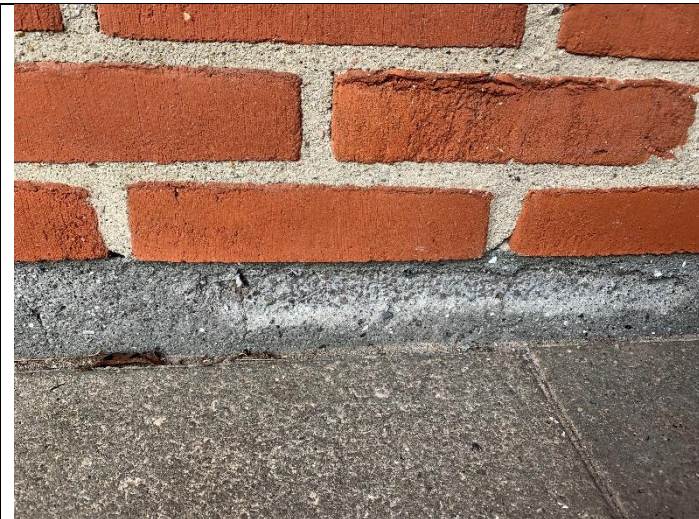
Der er skader på sokkel puds ved gangarealer ved B1. Skaderne kan være opstået ved saltning af gangarealer. Bør udbedres hurtigst mulig, for at undgå følger skader i fundamentet. De øvrige bygninger har fået udbedret pudsen ved gangarealer. Der er dog et sted hvor nyt puds er afskallet, som bør udbedres. 2 steder er fundet en revne i sokkelhjørnet. Som bør udbedres. General ser soklerne eller ud til at være i fint god stand. Sokler skal general efterses hver 5 år. Og udbedres ved revner og afskallet puds.

Gangareal ved nr. 1
Puds mangler på sokkel. Bør udbedres hurtigst mulig.

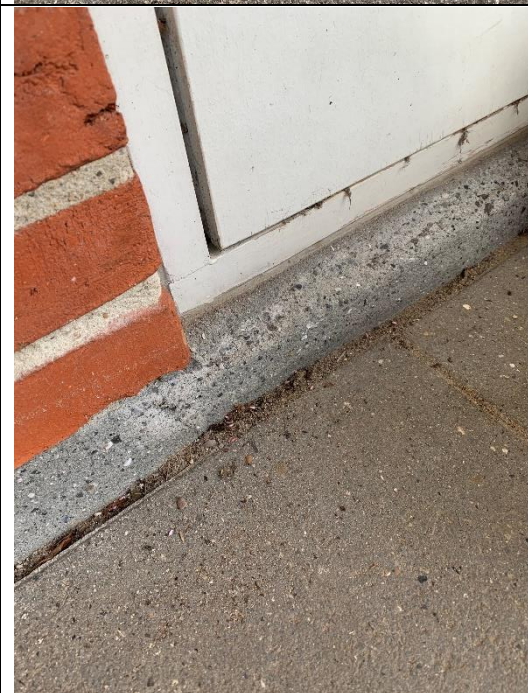
Dør ved nr. 3
Puds mangler på sokkel. Bør udbedres hurtigst mulig.

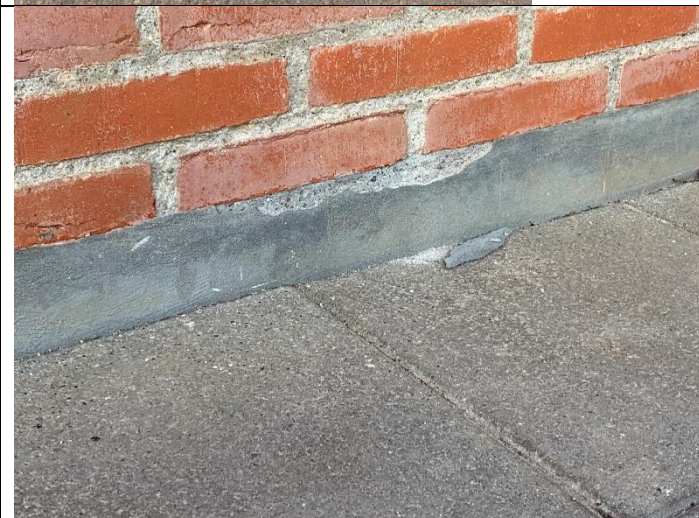
B2 mod syd.
Nyt sokkel puds afskaller.

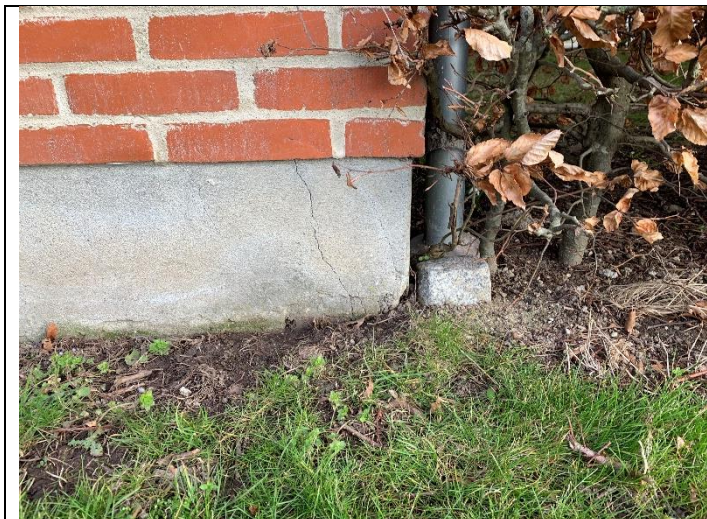
B2 mod syd.
Revne i sokkel puds. Bør udbedres

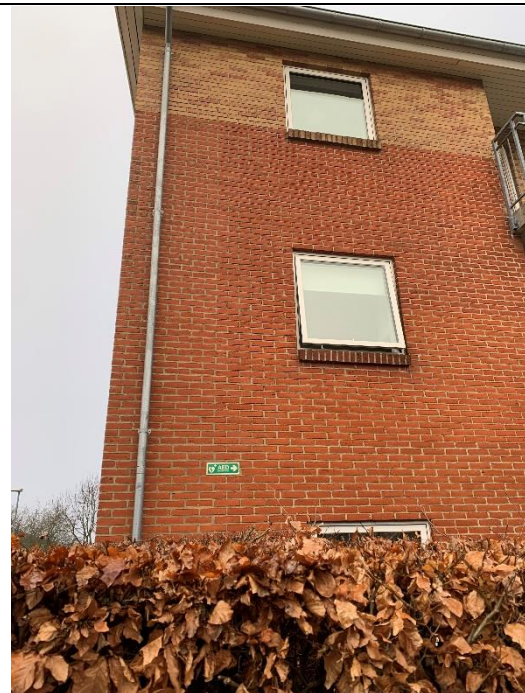
B2 mod syd.
Murværk trænger til om fugning. Bør udbedres

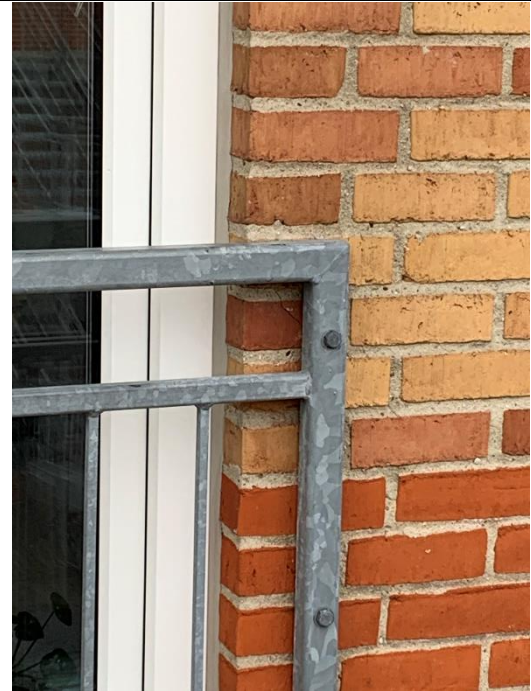
A close-up photograph of a brick wall corner. A grey metal railing is attached to the wall with two visible screws. The bricks are reddish-brown and laid in a standard pattern.	<p>B2 mod nord. Sten flækket ved værn. Det kan få betydning for bæreevne af værn, med tiden. Bør udbedres</p>

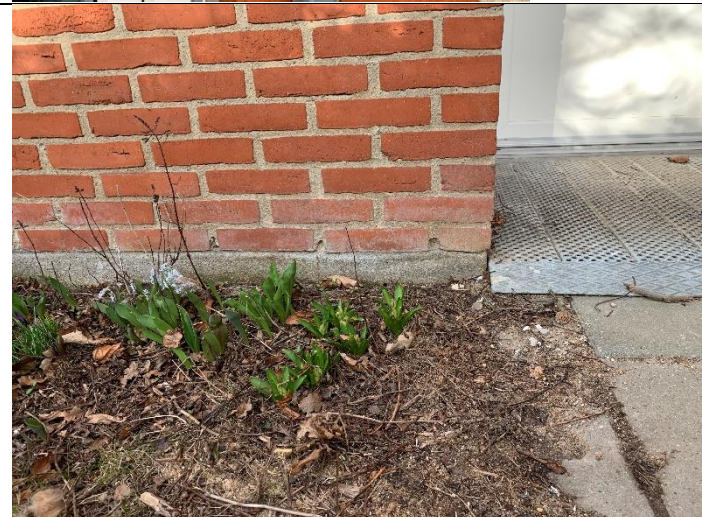
A photograph showing the base of a brick wall. There are some small green plants growing from the ground in front of the wall. To the right, there is a metal grate on the ground, possibly a drainage cover. The mortar joints between the bricks appear slightly recessed.	<p>B4 mod syd. Mørtelfuger bør udfyldes.</p>

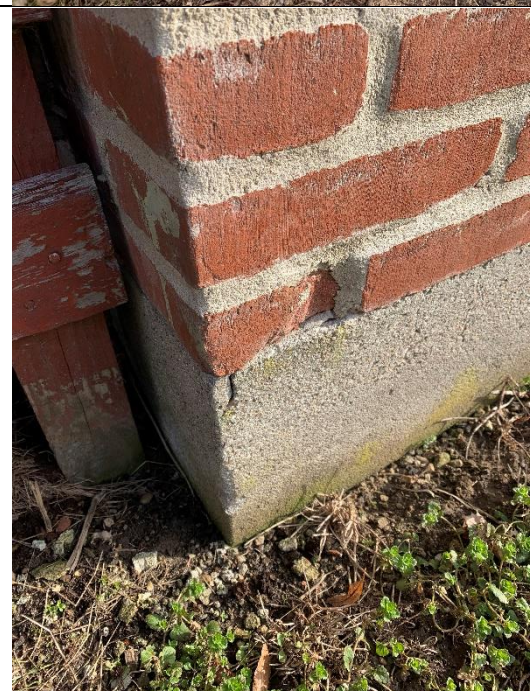
A close-up photograph of a brick wall corner. The base of the wall is made of concrete and shows signs of cracking and peeling mortar. The bricks above are reddish-brown and show some chipping and missing mortar.	<p>B4 mod syd. Sokkel puds revnet, og sten flækket. Bør udbedres.</p>

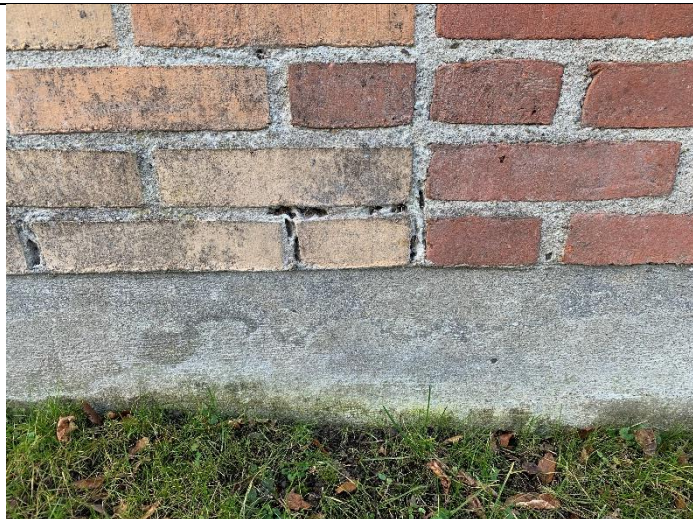
B1 mod nord.
Manglende fuge i murværk. Bør udbedres.

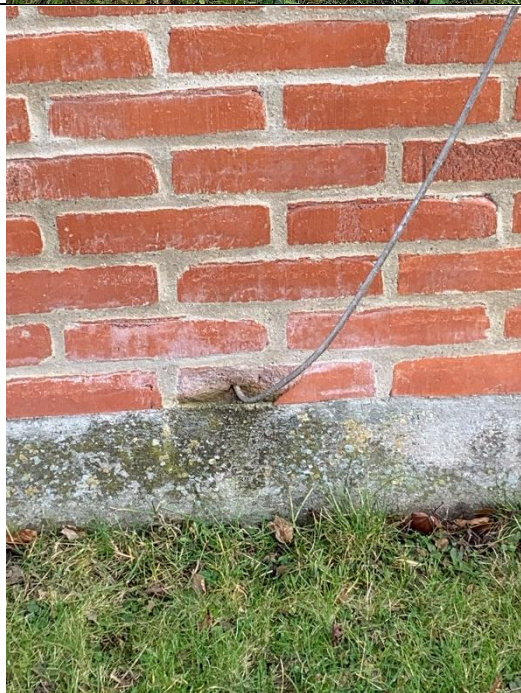
B1 mod syd.
Sten flækket efter udboring af kabel. Bør udbedres da fugt kan trænge ind.

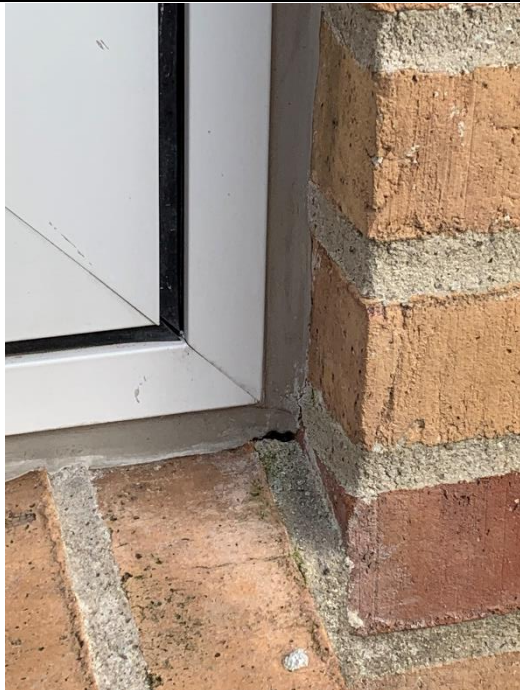
Vinduer og døre er nyligt renoveret. Og uden tegn på svigt eller skader. Dog har jeg bemærket 1 fuge med svigt. Som bør udbedres. Vinduer og døre vedligeholdes årligt med olie på gående elementer. Fuger efterses årligt i det omfang det er muligt. Udskiftes efter behov.

B1 mod syd.
Fuger slipper i hjørne, bør udbedres.

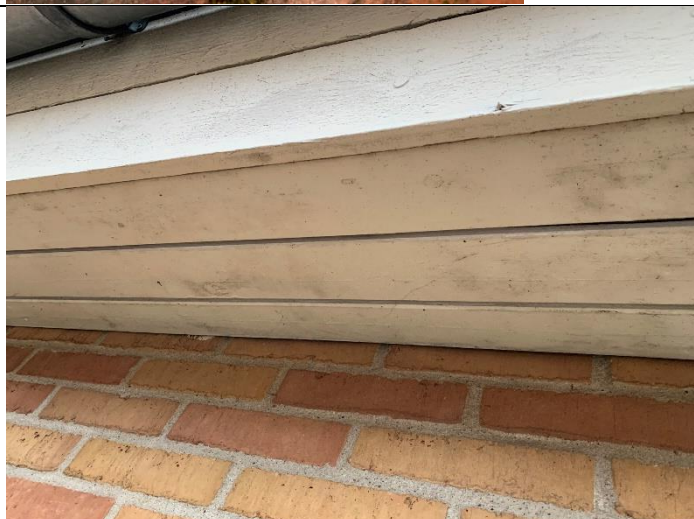
B1 mod syd. Udhæng

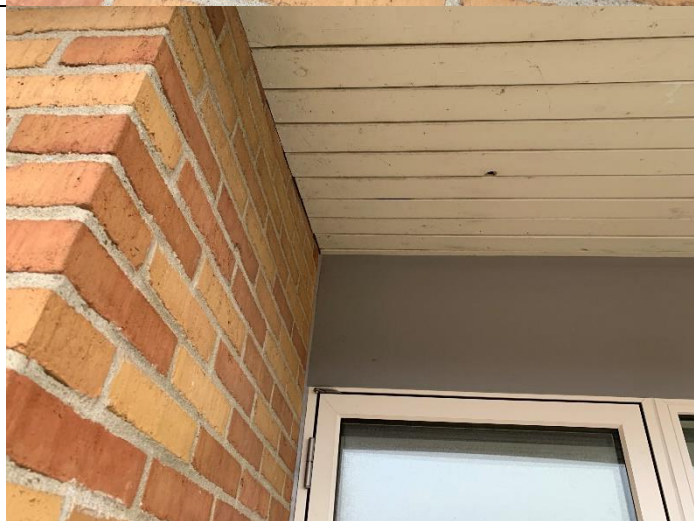
B1 mod syd. Underbrædder ved altan.

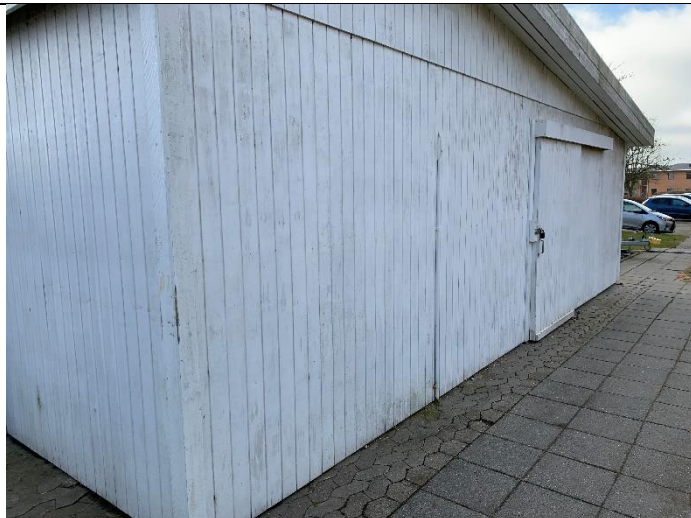
B5 mod nord.

Malingen på træplader er begyndt at skalle. Og bør males. Normal vedligeholdelses bør males hver 2 år.

Bronzealdervej 1 - 43 A-C		10.03.2021	
Bygningsdel (SFB):	YDERVÆGGE UDHUS		
Areal:	100 m ²		
Etablerings år:	1991-93		
Stand:	God <input type="checkbox"/>	Middel <input checked="" type="checkbox"/>	Dårlig <input type="checkbox"/>
Forventet levetid ved almindeligt vedligehold	<10		
Årligt hensættelse til vedligehold	1.600,-		
Skønnet ny pris:	80.000,-		
Vedligeholdelse interval	Hvert 2 år		
Skønnet levetid ved ny	30 år		
Beskrivelses Let skelet konstruktion. Med krydsfinerplader som beklædning. Bør afrensnes for alger, og males.

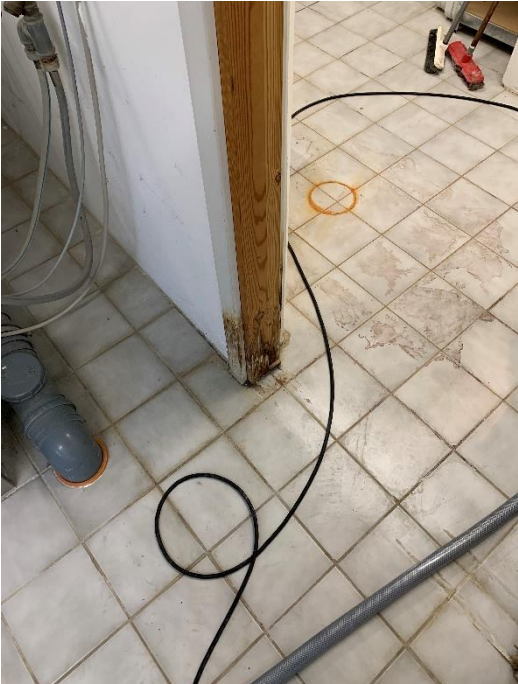
<p>B2 kælder.</p> <p>Skade på træværk. Dog ikke kritisk. Men synsmæssigt, kan udbedres med maling.</p>

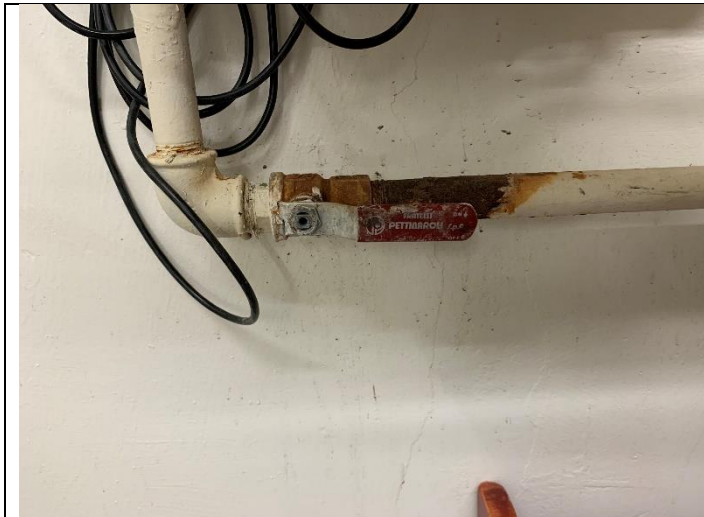
B2 kælder.
Rust fremtræder på flere rør i kælder. Bør efterses 3-4 gange årligt for brud. Bør efterses af fagmand.

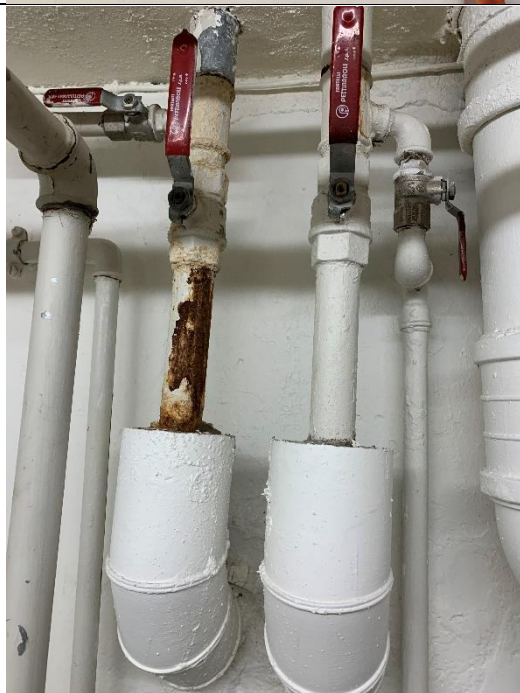
B2 kælder.
Rust fremtræder på flere rør i kælder. Bør efterses 3-4 gange årligt for brud. Bør efterses af fagmand.

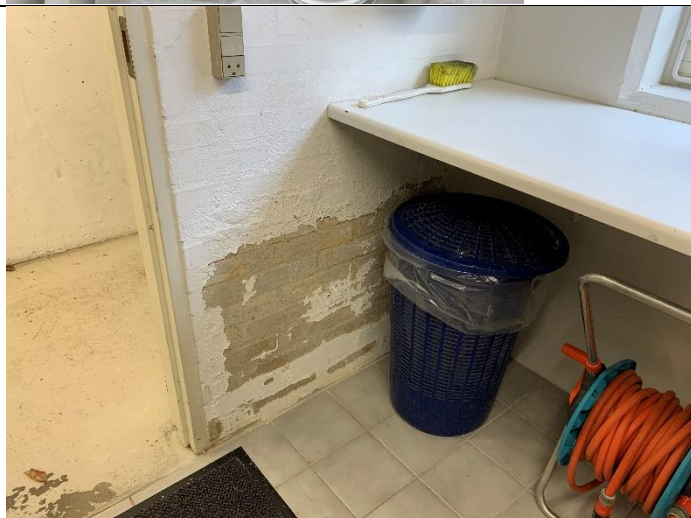
B2 kælder – Vaskerum.
Vægen kan udbedres med egnet maling.
