DRIFT OG VEDLIGEHOLD

Sags navn: **BRONZEALDERVEJ 1 - 43 A-C**

Sag nr.: 12804

Dato: Viby, den 10.03.2021

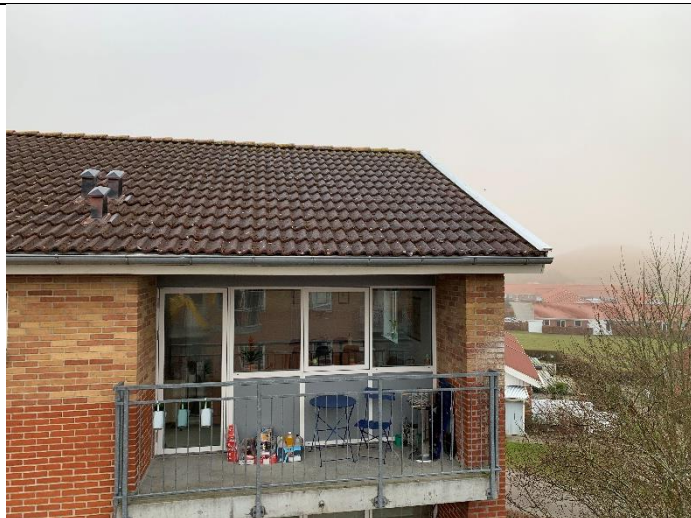
B1 mod syd.

Bronzealdervej 1 - 43 A-C		10.03.2021	
Bygningsdel (SFB):	TAG		
Areal:	1620 m ²	Tagrende 324 m	
Etablerings år:	1991-93		
Stand:	God <input type="checkbox"/>	Middel <input checked="" type="checkbox"/>	Dårlig <input type="checkbox"/>
Forventet levetid ved almindeligt vedligehold	<10		
Årligt hensættelses til vedligehold	113.400,-	Tag rende	3.535,-
Skønnet ny pris:	5.670.000,-	176.748,-	
Vedligeholdelse interval	Hvert 1- 5 år		
Skønnet levetid ved ny	30 år		
<p>Beskrivelses:1</p> <p>Taget er type beton fals tagsten røde. Undertaget er klar plastik med armering. Virker intakt ved besigtigelsen. Løftet 6 tagsten på hver tag. Tag hætter synes uden svigt eller skader.</p> <p>Tagrender renoveret fornyeligt. Uden svigt. Rende bør renses efter behov, eller årligt.</p> <p>Træ beklædning renoveret fornyeligt. Uden svigt. Bør vedligeholdes med maling hvert 5 år.</p>
